# MT 3モデルトリマトラブルシューティング ～水漏れ対処方法について～

対象機種： MT 3モデルトリマ(1808-2000)

本資料は、本製品の「**水漏れ**」に関する対処方法についての資料になります。

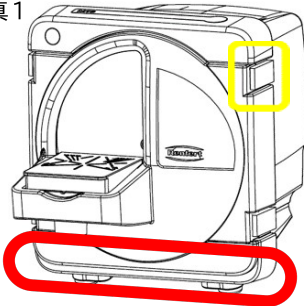
写真1

パターン1：正面カバー（ドア部）の下部から水漏れが発生します。※該当箇所は写真1の**赤枠**部分です。

- ↓ 正面から見て、写真1の**黄枠**で示したフックを4か所を外してください。
- ↓ 正面カバーを取り外してください。
- ↓ 写真2の**青枠**部分に石膏などの異物が付着していないか確認してください。付着している場合は、水漏れの原因となるため、すべて除去してください。
- ↓ 取り外した正面カバーのゴムパッキン（黒色またはグレー色）についても、同様に石膏などの異物を除去してください。
- ↓ 正面カバーを元通りに取り付けてください。

→ 水漏れが解消した場合は、そのままご使用ください。

→ 水漏れが解消しない場合は、ゴムパッキンの摩耗・劣化が考えられます。  
下記部品をご確認のうえ、ご使用のディーラー様へご注文ください。

**製品名「MT 3用 ドアパッキン 90003-6511」**
