サンドブラスター砂詰まり解消方法 ～ 砂詰まり解消方法「逆噴射」について～

対象機種： ベーシックエコ2タンク(2949-5025), 1タンク(2949-5050)
ベーシッククラシックII(2947-4025)
ベーシックマスターII(2948-4000)
ベーシックアトロII(2958-1000)
ベーシックアトロII IS(2959-1000)

下記①～③の不具合に関する解消方法「逆噴射」資料になります。

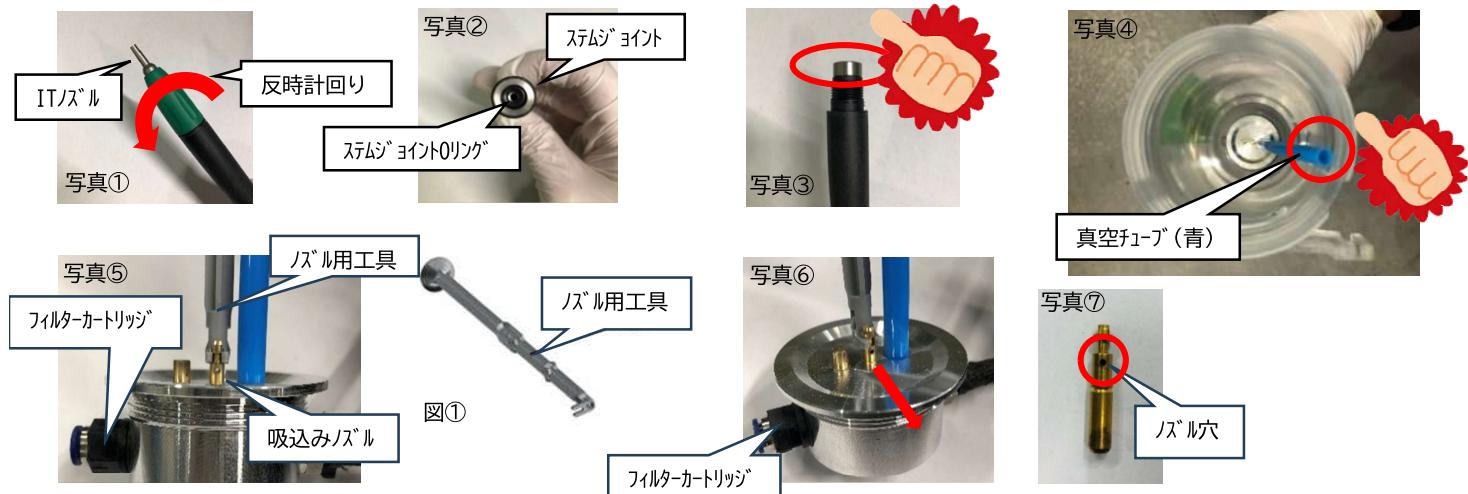
- 1, 砂詰まりしているタンク、ハンドピース先端のキャップを反時計回りで外して下さい。写真①参照
※注意、ステムジョイント部のOリングが紛失しないように注意して下さい。写真②参照
- 2, ITノズル内に異物が詰まっていないか目視し、詰まっている場合は細いワイヤーで除去して下さい。
- 3, 機器(レギュレーター)のエアー圧を6 barまで変更して下さい。
- 4, タンクの内を空にして下さい。※写真④参照
- 5, 写真⑤の吸込みノズルを図①(工具)で取外して下さい。ノズル(写真⑦)に砂が詰まっているか目視して下さい。詰まっている場合は細いワイヤー等で除去して下さい。
除去後は吸込みノズルを取り付けて下さい。※注意、ノズル穴(写真⑦)の向きは赤矢印の向きで取付けて下さい。
- 6, 不具合が生じているタンク側にタンク切替スイッチに切替えして下さい。※ベーシックエコ1タンク以外。
- 7, ステムジョイント部(写真③赤丸)及びタンク内部の青チューブ(写真④赤丸)先端部を両手親指で強く塞いで下さい。
- 8, 7の状態でフットペダルを3秒間踏んで下さい。(×5セット)タンクでエアー音が確認できた場合はタンク内部の砂詰まりは解消になります。
- 9, ステムジョイント(写真③赤丸)側の親指を離し、再度フットペダルを3秒間踏んで下さい。(×5セット)
- 10, ステムジョイント部からエアー音が確認できたら、ハンドピース側も砂詰まりの解消となります。
- 11, タンク内部の異物を集塵機で全て除去して下さい。
- 12, ITノズルと先端のキャップを取り付け、新しい砂をタンクに入れてご使用下さい。
